## Ekspertiisiakt

Number: 15774/2004

## **DURISOLi müratõkkeseinte vastupidavusele**

DURISOLi müratökkesein

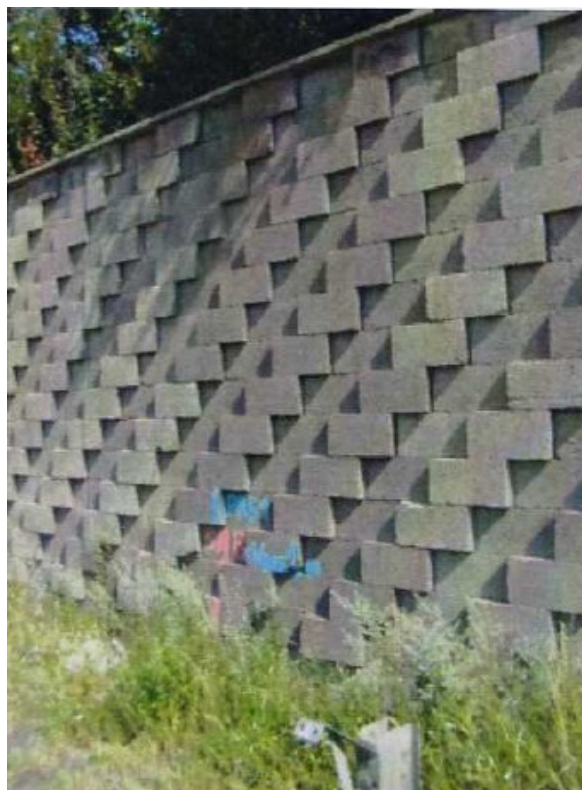
Vaade seinale tee poolt:  
edela suunas

Ühtne välisilme, värvid matid, pleekinud, aga ühtlased. Suuremaid kahjustusi silma ei torka.

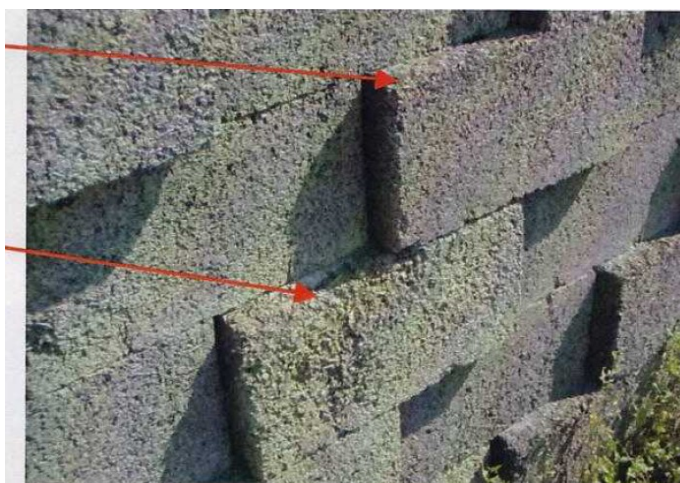
Kollaseks värvitud kivid on ilmastiku mõjul rohkem kahjustunud kui punased. Ilmastiku mõjul on eelkõige kahjustunud etteulatuvate kivide ülaservad ja kõige rohkem on kahjustada saanud alustasapinnast 1 m kõrgusel olev piirkond. Sellest kõrgemal ja eelkõige siledal tagaseinal ei ole märkimisväärseid ilmastiku mõjul tekkinud kahjustusi peaaegu märgata.

Keskmine ilmastiku mõjul kahjustumine:  
ainult etteulatuvad servad. Tekib ümardumine raadiusega ligikaudu  $R = 10 \text{ mm}$  või on selliste kivide korral reljeefsuse vähenemine umbes 25%.

Kõige suurem kindlakstehtud mehaaniline kahjustumine ja ilmastiku mõjul kahjustumine: kuni umbes 1,5 cm süvend ülemisel horisontaalsel ja umbes 12 mm vertikaalsel nähtaval pinnal. Tegemist on üksikjuhtumitega, osakaal ligikaudu 5%.

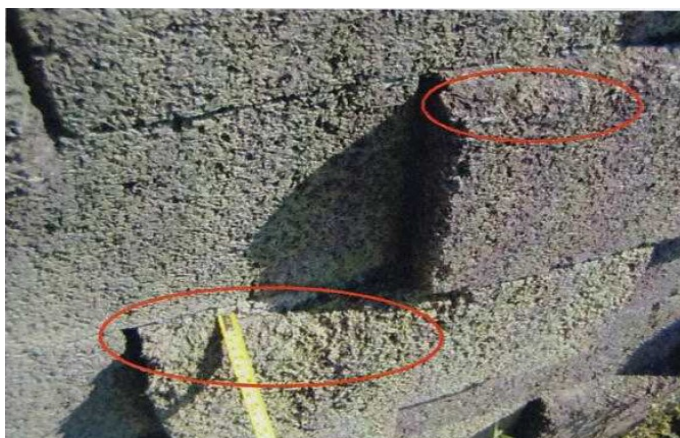
Kulunud kohtade pealtvaade lähedalt. Nähtavate pindade kulumiseks saadi pistelisel mõõtmisel 8 mm, määrdumist ei olnud. DURISOL laseb õhku läbi, s.t müra neeldumine ei ole vähenenud. Kõik puitlaastud on kaetud tsemendikihiga.

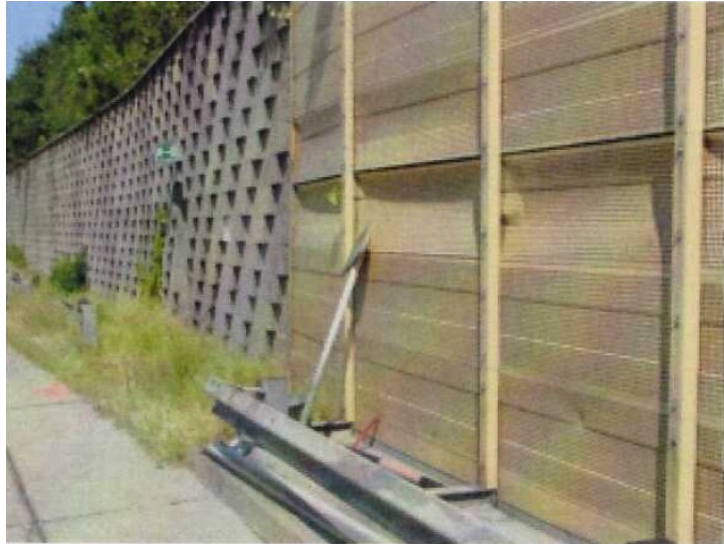
## Vastupidavus kivilöökidele

Kirjeldatud suure mehaanilise koormuse piirkonnas ei tuvastatud DURISOLi seinal mingeid muutusi.

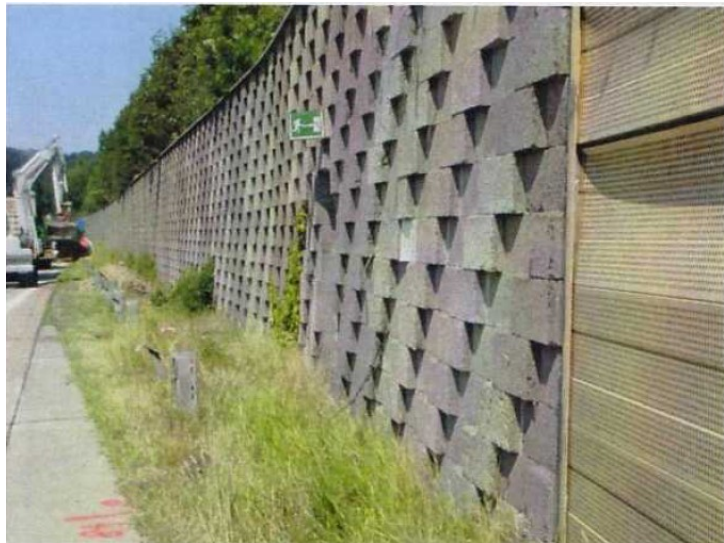
## Lähivaade

DURISOLi betoonmantel on kivilöökidele vastupidav.

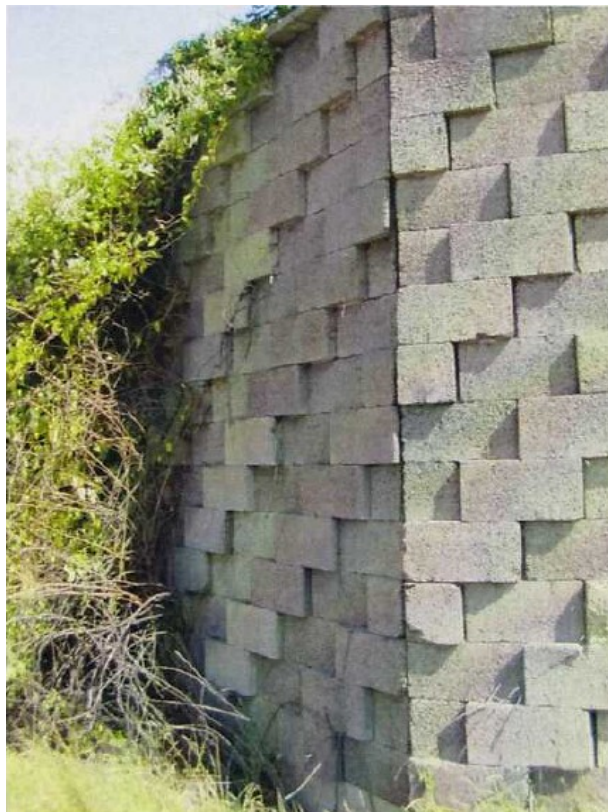
## Värvitooni vastupidavus

Foto müratökkeseina lõpuosast, mis on ehitatud nurga all. Vasakpoolne nurga all olev osa vabastati seal kasvanud taimedest, parempoolne osa ei olnud kaitstud ning kiirtee ja ilmastik said takistusteta mõju avaldada. Värvierinevusi tuleb eri valgusolusid silmas pidades pidada väikeseks.

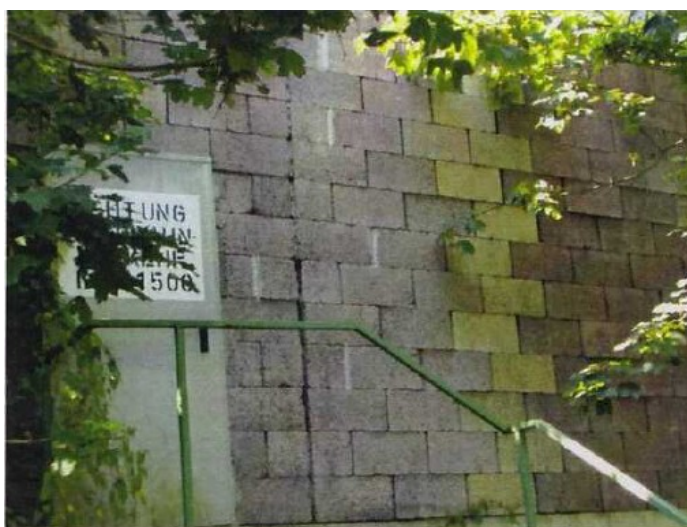
## Seina tagakülg

Seina tagakülg on ehitatud siledana. Otsavuuk täideti kivivillaga ja see on täielikult säilinud. Värv on kaitstud asendi tõttu (põhjakülg ja puud) säilinud peaaegu muutumatuna.

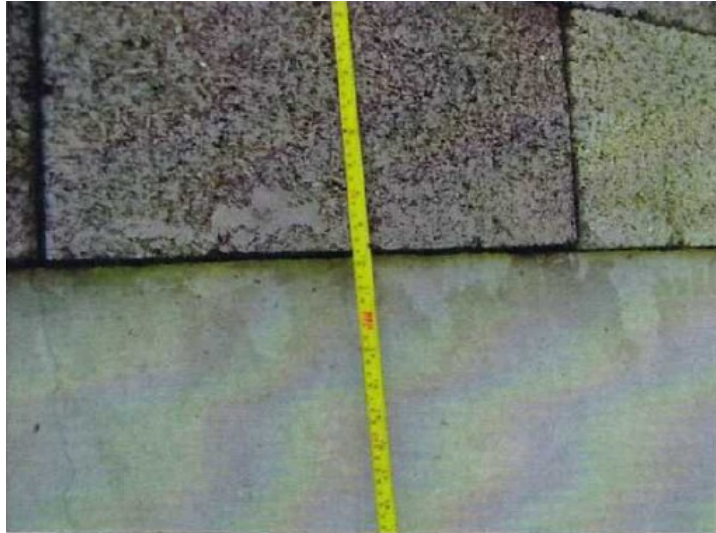
## Seina tagakülg

DURISOLi betoonmantli kõige alumise osa lähivaade: muutusi ei ole näha. Üksikud puitlaastud on tsemendiga kaetud ega ole paljastunud.

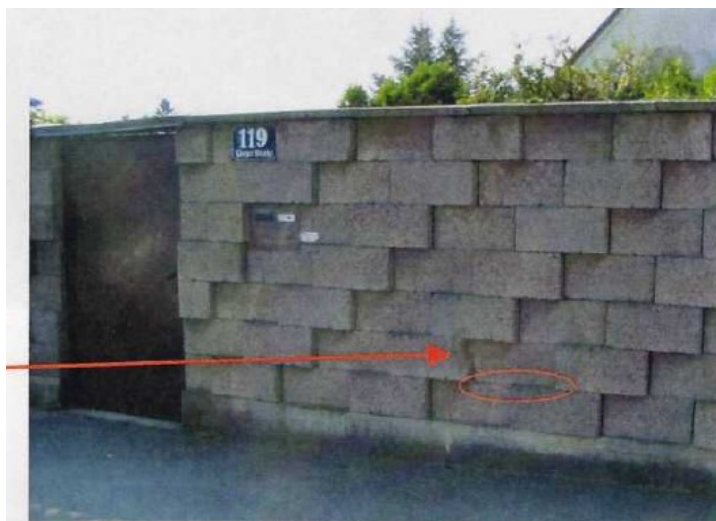
Vaade seinale tänava poolt:  
põhja suunas

Ühtne välisilme, värvitoon ilus ja ühtlane.

Suuremaid kahjustusi silma ei torka.

Kõnnitee tõttu on näha lokaalseid mehaanilisi kahjustusi, mis jäävad värvitud kivide tõttu märkamatuks. Osakaal ligikaudu 2%.

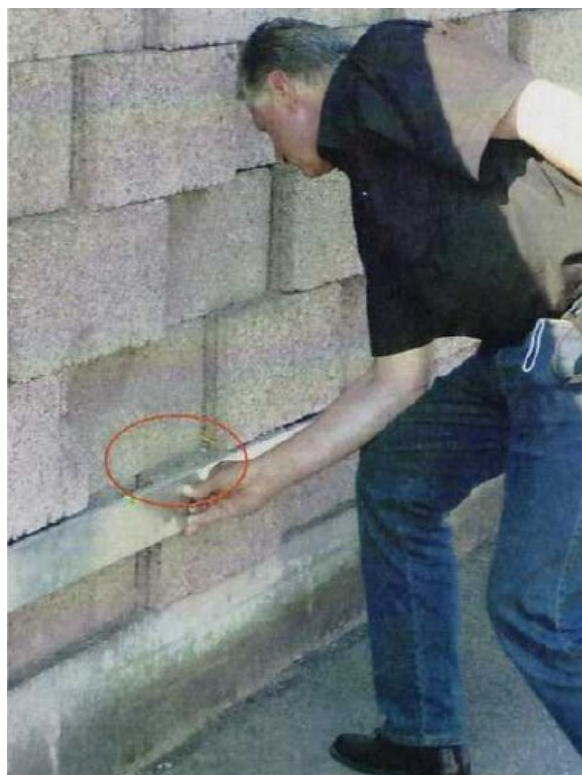
Uuritud koht veepritsmete piirkonnas:

Horisontaalsetel ja vertikaalsetel nähtavatel pindadel ei ole ilmastiku mõjul tekkinud kahjustusi. Ilmastiku mõjul on kergelt kahjustunud ainult etteulatuvad servad – vt ringiga tähistatud kohta.

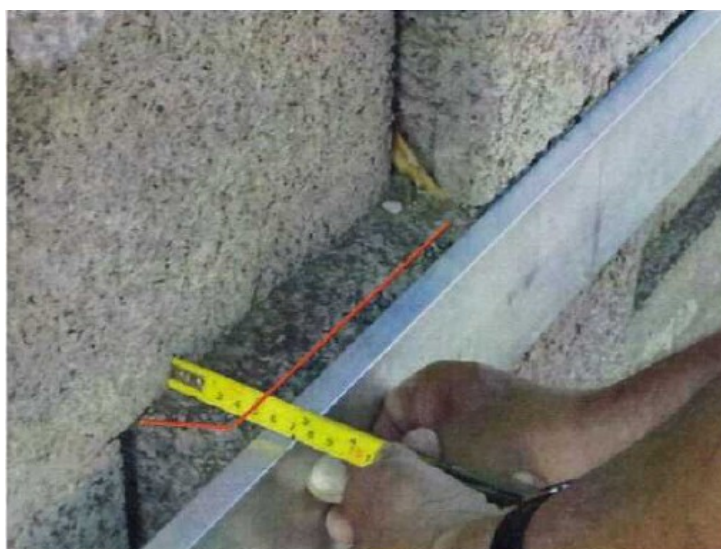
Alumises osas on etteulatuvad servad ilmastiku mõjul kahjustunud. Kahjustumine ilmastiku mõjul kuni u 8 mm raadiuseni või samasugune reljeefsuse kadumine. Selliselt kahjustunud kivide osakaal on ligikaudu 20%.

Etteulatuvatel servadel ilmastiku mõjul tekkinud kahjustused on põhjustatud eelkõige külmast ning nendeks on ümardumised ja katkised kohad. Neid on näha seina alumises kolmandikus ja need puudutavad ainult ligikaudu 25% kividest. Ilmastiku mõjul tekkinud kahjustuste sügavus on nendel kivilidel keskmiselt umbes 8 mm, mis on alla ¼ puitbetoonseina paksusest.

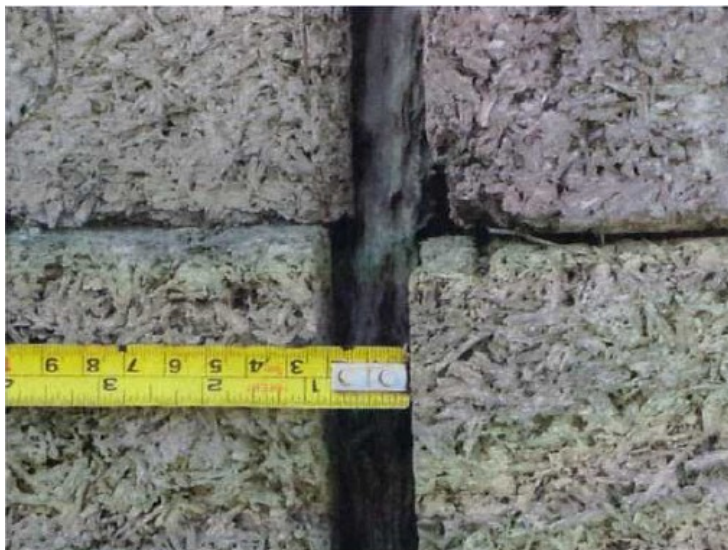
## Vuukidega pealispinna lähivaade

Siledatel vertikaalsetel esikülgedel ei ole näha peaaegu mingeid muutusi ja need jäävad alla 5 mm. Kontrolliti ka õhu läbilaskvust ja see vastas standardile. Määrumist ei ole märgata, paisumisvuuk on täidetud kivivillaga. Ka siin ei tuvastatud olulist ilmastiku mõjul kahjustumist ega paljastunud puitlaaste.

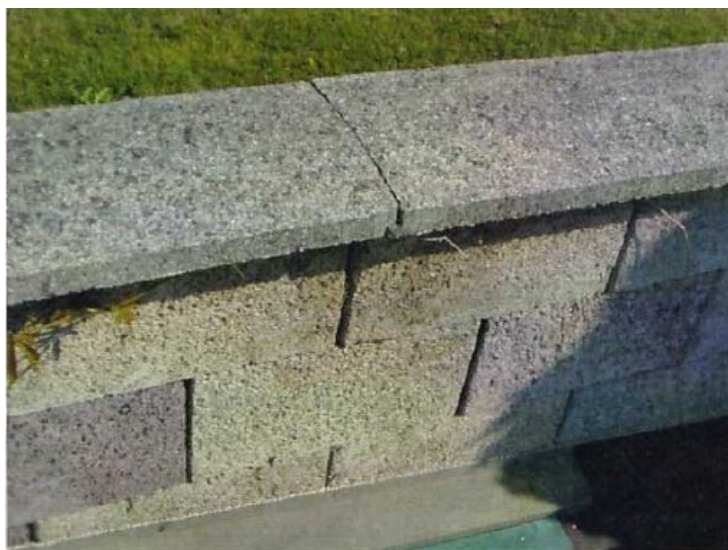
## Seina kaetud tagakülg

Tagakülg on ehitatud siledana. See on lõunasuunaline ja on ilmastiku mõjul veidi enam pleekinud. Fotel on näha aiamaajakese katuse juurdeehitis. Veepritsmete piirkonda jäämisele vaatamata ei ole muutusi näha.
